MUR OGRODZENIA  
PRZESŁO OD STRONY UL. PEOWIAKÓW  
SŁUPKI Z CEGŁY SILIKATOWEJ,  
KAMIEŃ WAPIENNY

| Tytuł projektu:<br><br>REMONT DOMU GRABARZA WRAZ Z ROZBIÓRKĄ JEGO<br>CZEŚCI, REMONT KAPLICY CMĘTARNEJ, REMONT<br>ALEJEK, REMONT STREFY WEJŚCIA GŁÓWNEGO ORAZ<br>REMONT I ZABEZPIECZENIE FRAGMENTÓW OGRODZENIA<br>WRAZ Z WYKONANIEM MURU OPOROWEGO NA TERENIE<br>CMĘTARZA PARAFIALNEGO W ZAMOŚCIU | | |
| Nazwa arkusza: | Detal naprawy murów ogrodzenia - wapień | |
| Data opracowania: | 31.10.2023 | Nr arkusza:<br>148.PT.5.3 |

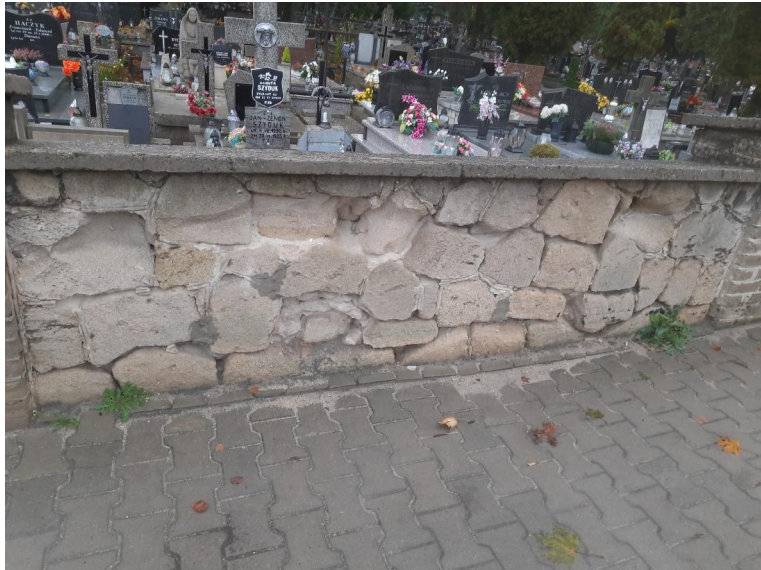
Przęsło ze znacznymi ubytkami w kamieniarkie i spoinach - przeznaczone do uzupełnień oraz konserwacji

- Należy uzupełnić watek kamienny nowym materiałem o zbliżonej tonacji. Zniszczone elementy wymienić - również w przypadku zniszczeń w trakcie prac związanych z zabezpieczeniem muru ogrodzenia w części południowo-zachodniej (wzdłuż ul. Peowiaków).
- Należy odtworzyć spoiny z zaprawy wapiennej, z zachowaniem dotychczasowego detalu. Spoina wypukła, półokrągła.
- Należy uzupełnić lub odtworzyć czapki betonowe, w zależności od ich lokalnego stanu technicznego, z wklejaniem zbrojenia.
- Wszystkie elementy ogrodzenia należy zabezpieczyć środkami hydro- i oleofobowymi, dwukrotnie.
- Szczegółowe wytyczne wg dokumentacji technicznej konstrukcji.

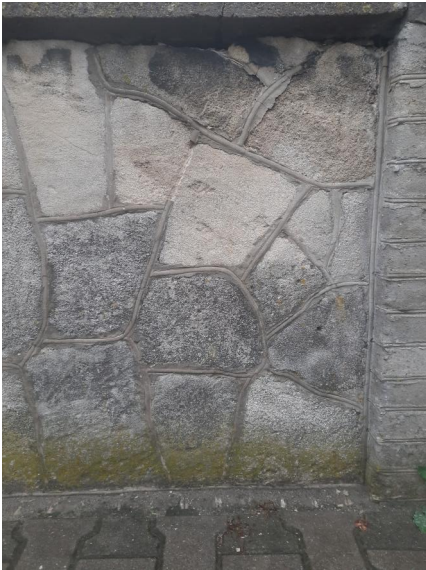
Detal spoin i kamieniarki - przęsło dobrze zachowane, przeznaczone do konserwacji

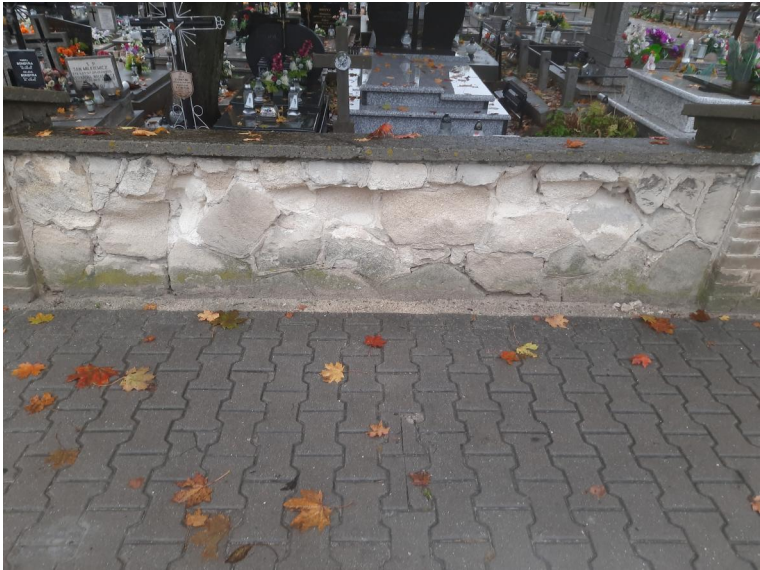
Przęsło z wyraźnymi ubytkami w kamieniarkie i spoinach - przeznaczone do wymiany zniszczonego kamienia, uzupełnień oraz konserwacji
